Agenția pentru Protecția Mediului Maramureș

INFORMARE

Evoluția calității aerului în luna august 2016

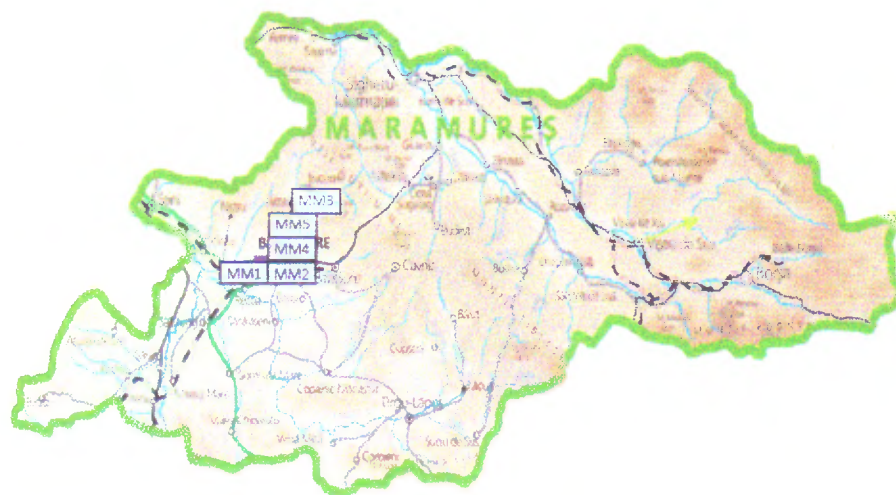
Amplasarea stațiilor de monitorizare în aglomerarea Baia Mare

- MM1: Bd. București, nr. 28, Baia Mare
- MM2: Bd. Unirii, nr. 9-11, Baia Mare
- MM3: Firiza, nr. 72
- MM4: Str. Colonia Topitorilor (Nod de presiune-SGA Maramureș), Baia Mare
- MM5: Str. Lunci, nr. 22, Baia Mare

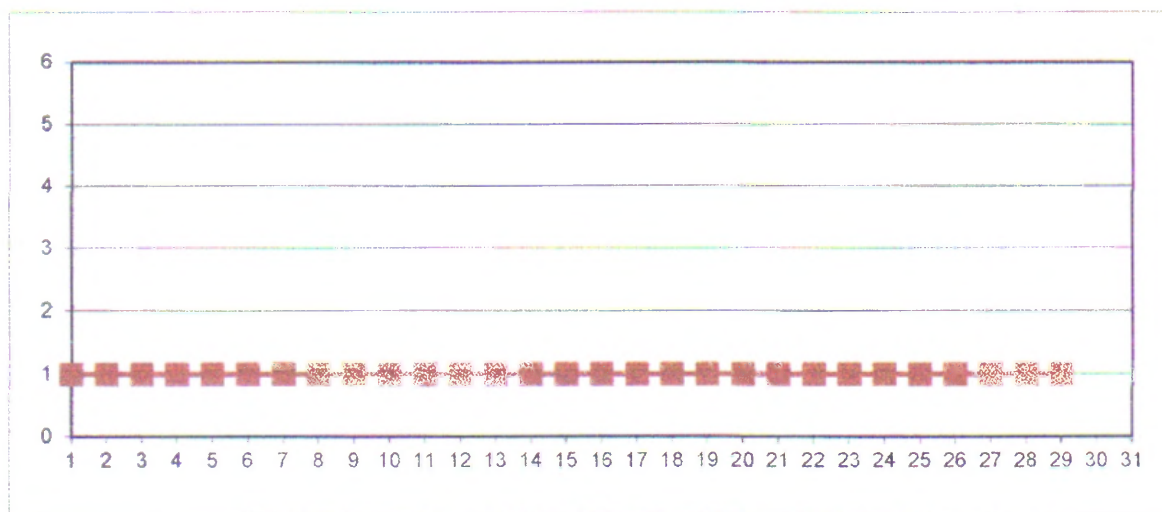
Stația MM1, adresa: Bd. București, nr. 28, Baia Mare

Analizorul de PM10 din stația MM1 nu a funcționat, astfel încât concentrația de PM10 în aer nu a participat la determinarea indicelui general zilnic de calitate a aerului pentru această stație.

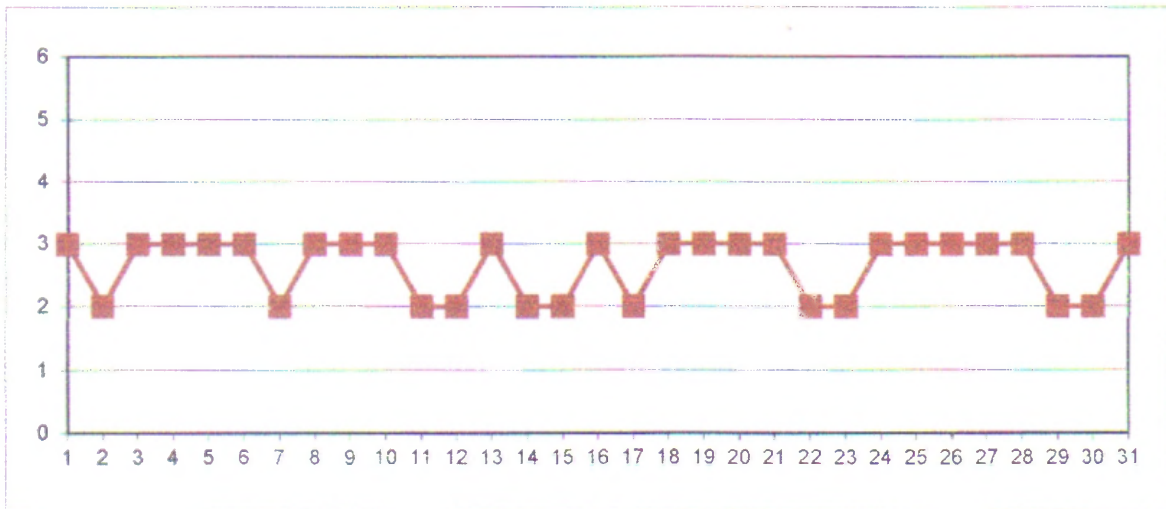
Stația MM3, adresa: Firiza, nr. 72

Analizorul automat de PM10 din stația MM3 nu a funcționat, astfel încât concentrația de PM10 în aer nu a participat la determinarea indicelui general zilnic de calitate a aerului pentru această stație.

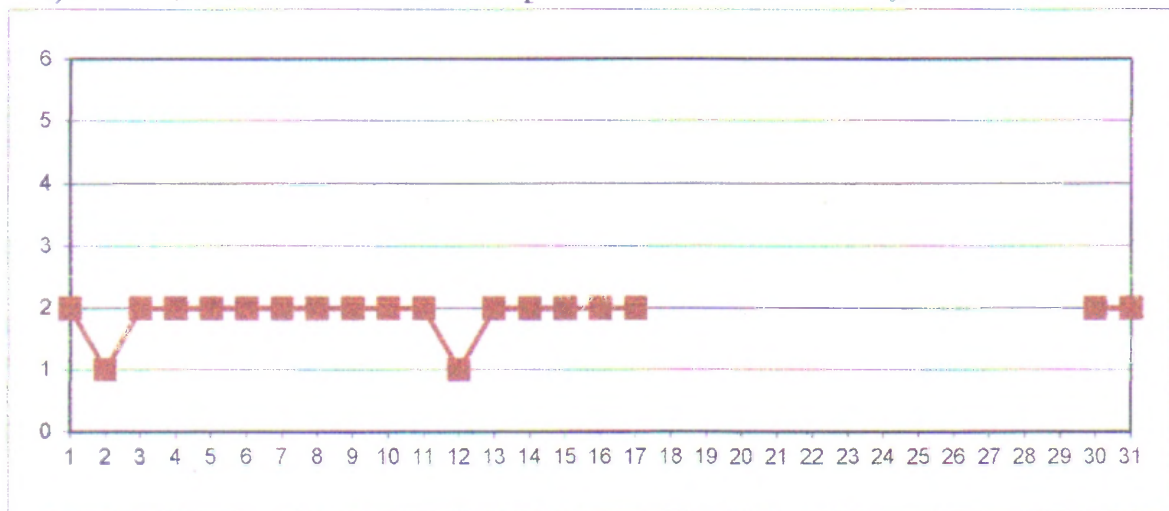
Stația MM4, adresa: Str. Colonia Topitorilor, SGA Maramureș, Baia Mare

În perioada 18-29.08.2016 nu s-au îndeplinit condițiile de captură de date necesare pentru determinarea indicelui general de calitate în stație.

Analizorul de PM10 din stația MM4 nu a funcționat, astfel încât concentrația de PM10 în aer nu a participat la determinarea indicelui general zilnic de calitate a aerului pentru această stație.

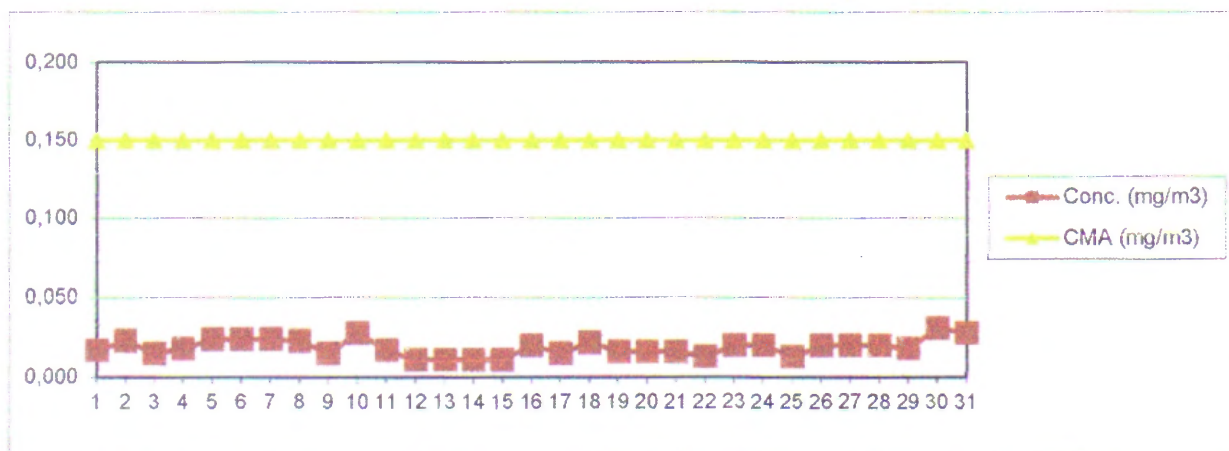
Punctul de prelevare 4, poluantul măsurat: **pulberi totale în suspensie (TSP)**
adresa: Str. Colonia Topitorilor (Nod de presiune-SGA Maramureș), Baia Mare

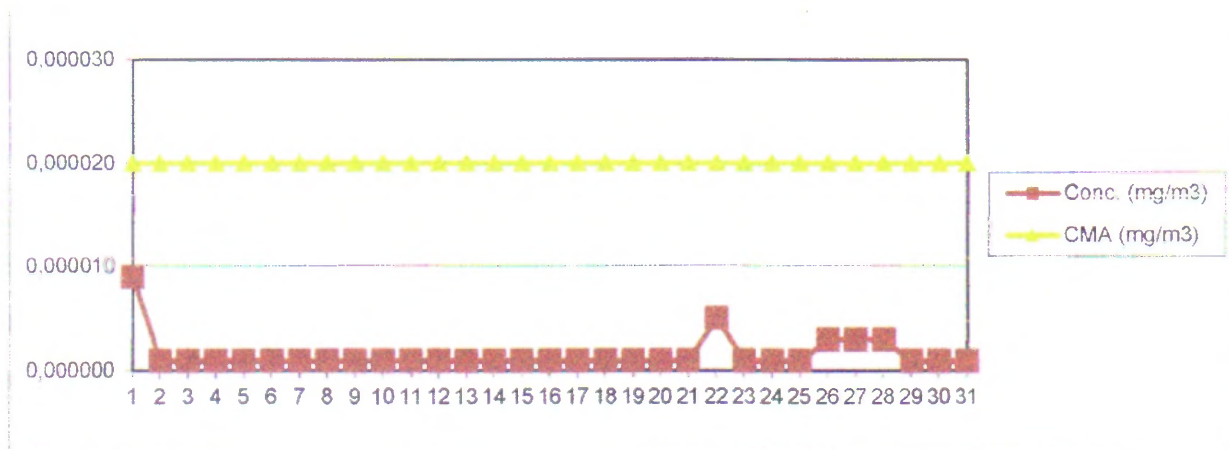
adresa: Str. Colonia Topitorilor (Nod de presiune-SGA Maramureș), Baia Mare

Punctul de prelevare 4, poluantul măsurat: cadmiu din TSP (Cd)

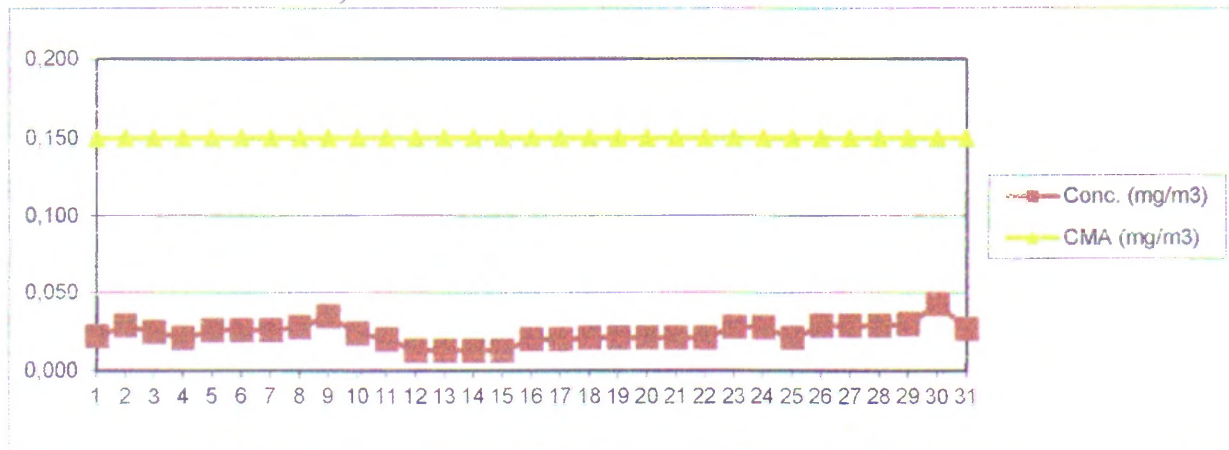
adresa: Str. Electrolizei, Baia Mare

Punctul de prelevare 16, poluantul măsurat: pulberi totale în suspensie (TSP)

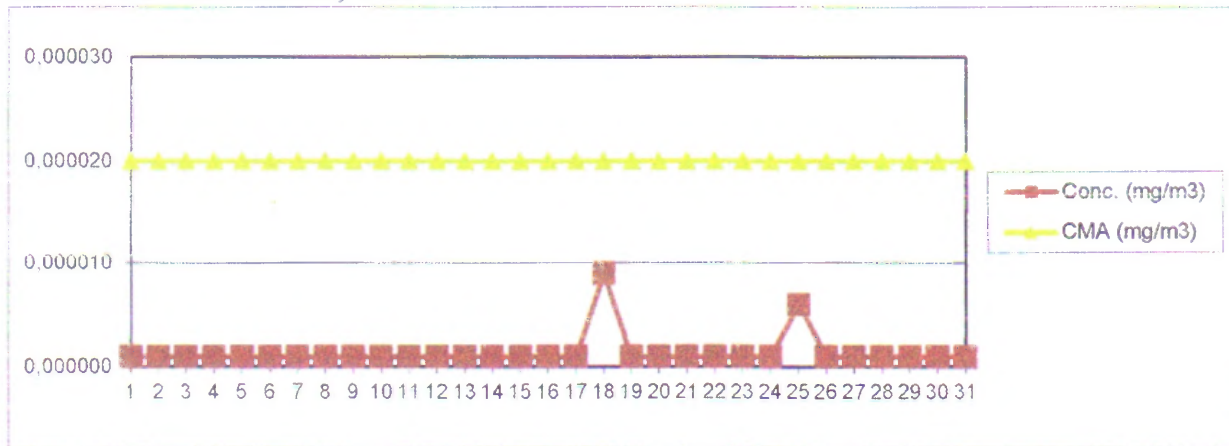
adresa: Str. Electrolizei, Baia Mare

Punctul de prelevare 16, poluantul măsurat: cadmiu din TSP (Cd)
