AGENȚIA PENTRU PROTECȚIA MEDIULUI MARAMUREȘ

INFORMARE

Evoluția calității aerului în luna octombrie 2023

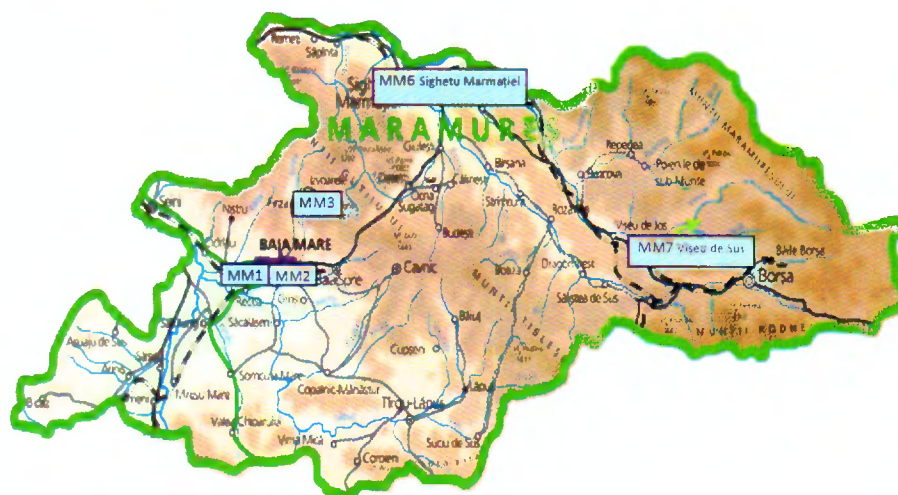
Amplasarea stațiilor de monitorizare în aglomerarea Baia Mare

- MM1: Bd. București, nr. 28, Baia Mare
- MM2: Bd. Unirii, nr. 9-11, Baia Mare
- MM3: Firiza, nr. 72
- MM6: Sighetu Marmăției : Str. V. Alecsandri nr.8
- MM7: Vișeu de Sus : Str. Rândunelelor, nr. 80

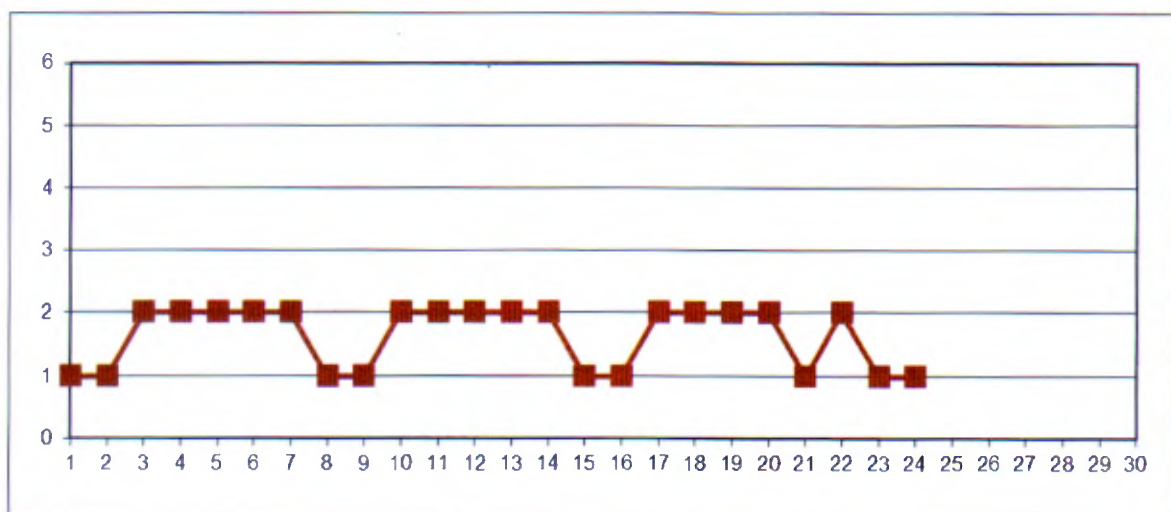
Stația MM1, adresa: Bd. București, nr. 28, Baia Mare

Începând cu data de 25.10.2023 la stația MM1 nu s-au mai îndeplinit condițiile de captură de date necesare pentru determinarea indicelui general de calitate în stație.

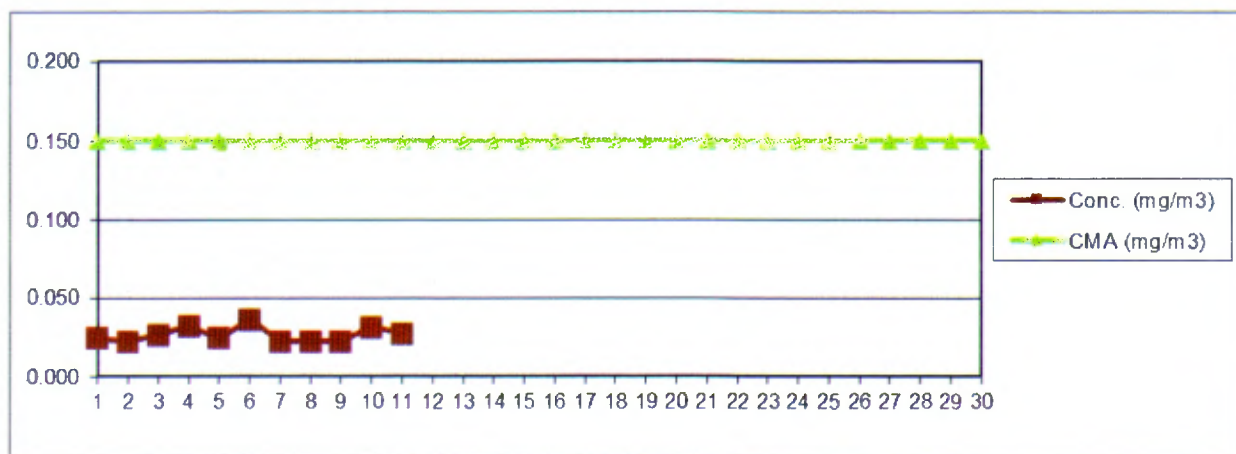
**Punctul de prelevare 4**, poluantul măsurat: **pulberi totale în suspensie (TSP)**  
adresa: Str. Colonia Topitorilor (Nod de presiune-SGA Maramureș), Baia Mare

Toate valorile concentrațiilor măsurate s-au situat sub limita de detecție.  
 Datele sunt furnizate în urma prelevării în stațiile manuale de monitorizare și a  
 determinărilor chimice efectuate în laboratorul APM Maramureș.  
 Începând cu data de 12 octombrie 2023 pompa KNF EN23.1.ANE s-a defectat, urmând  
 a fi diagnosticată și reparată, motiv pentru care din această dată nu s-au mai putut face  
 măsurători TSP, Pb din TSP și Cd din TSP.

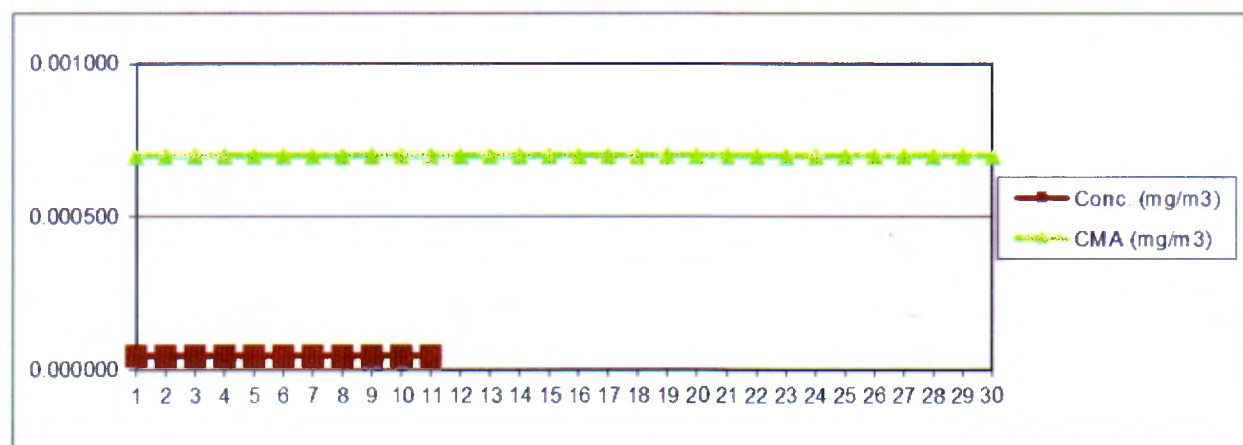
**Punctul de prelevare 4**, poluantul măsurat: **plumb din TSP (Pb)**  
adresa: Str. Colonia Topitorilor (Nod de presiune-SGA Maramureș), Baia Mare

Toate valorile concentrațiilor măsurate s-au situat sub limita de detecție.
